# BALKONE

## MODERNISIERUNG DER BALKONTÜREN

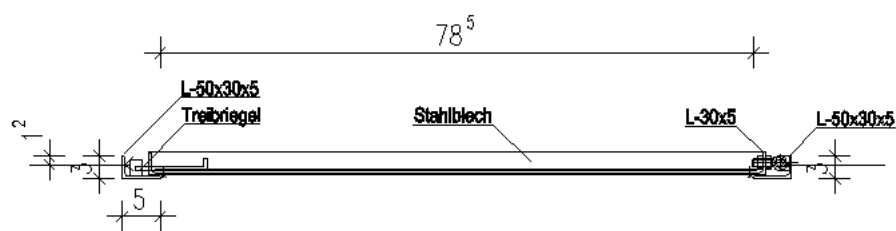
## Vertikal- schnitt A-A
