BALKONE

MODERNISIERUNG DER BALKONTÜREN

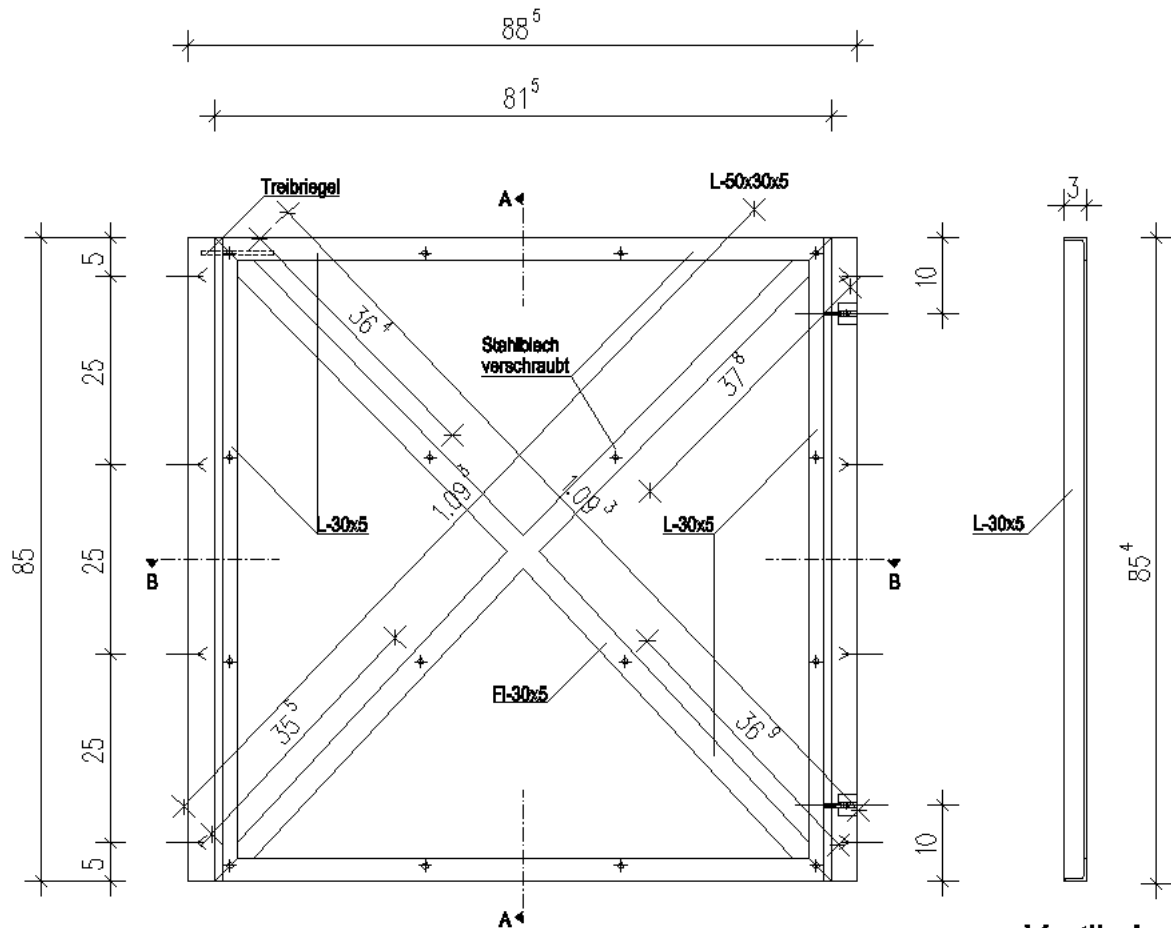
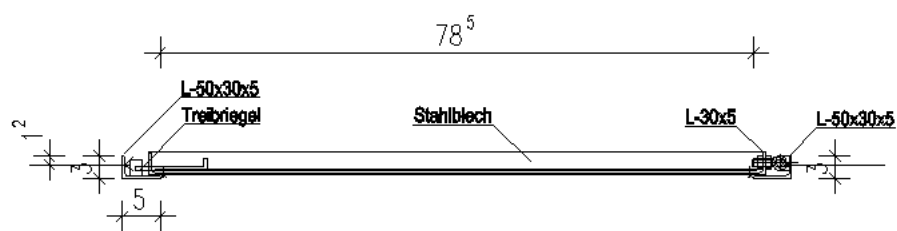
Ansicht

Vertikal- schnitt A-A

Horizontalschnitt B-B

Balkone existieren nur in den Geschosswohnungsbauten. Die Balkone im Erdgeschoss des I. + II. Bauabschnitts waren teilweise mit Treppen aus Holz versehen, die direkt in die dazugehörigen Mietergärten hinabführten. Diese Treppen sind in keinem Fall mehr als Original vorhanden. Als Ersatz wurde ein Treppenneubau in Abstimmung mit der Denkmalpflege entwickelt, der auch über ein Törchen zum Abschluß des Balkones verfügt. D1 = Grundriss Treppe D2 = Ansicht Treppe D3 = Ansicht Geländer D4 = Grundriss Geländer und Törchen D5 = Schnitt durch das Törchen D6 = Ansicht Törchenflügel D7 = Ansicht Törchen, Treppe, Geländer
