BALKONE

MODERNISIERUNG DER BALKONTÜREN

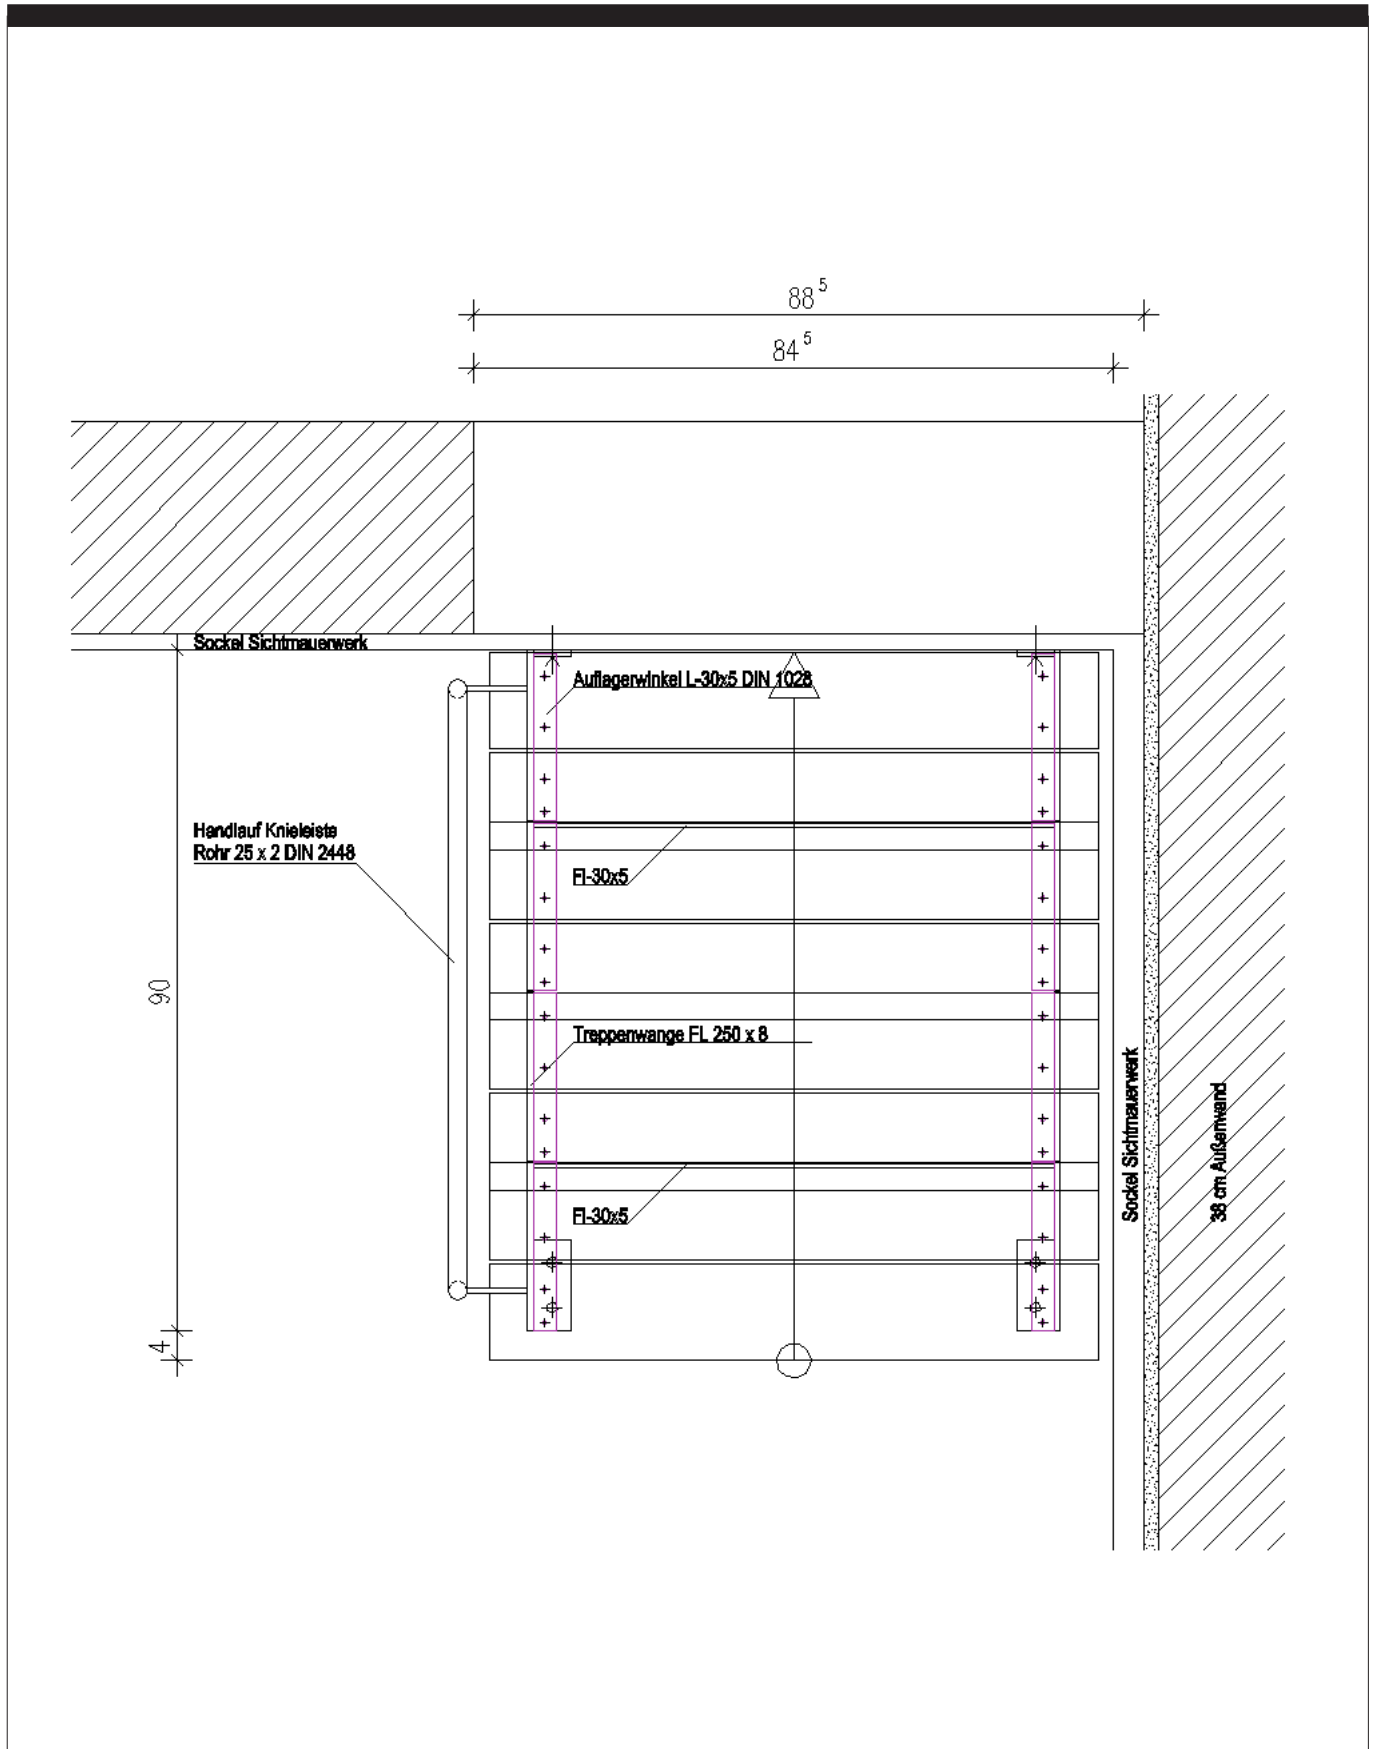
Balkone existieren nur in den Geschosswohnungsbauten. Die Balkone im Erdgeschoss des I. + II. Bauabschnitts waren teilweise mit Treppen aus Holz versehen, die direkt in die dazugehörigen Mietergärten hinabführten. Diese Treppen sind in keinem Fall mehr als Original vorhanden. Als Ersatz wurde ein Treppenneubau in Abstimmung mit der Denkmalpflege entwickelt, der auch über ein Törchen zum Abschluß des Balkones verfügt. D1 = Grundriss Treppe D2 = Ansicht Treppe D3 = Ansicht Geländer D4 = Grundriss Geländer und Törchen D5 = Schnitt durch das Törchen D6 = Ansicht Törchenflügel D7 = Ansicht Törchen, Treppe, Geländer
